Duisburg, den 17.5.2018

Rheinisches Mühlen-Dokumentationszentrum e.V.  
Tonstraße 26  
47058 Duisburg

**Stellungnahme**  
**zum Objekt Immerather Windmühle,**  
**Jackerather Straße, 41812 Erkelenz-Immerath**

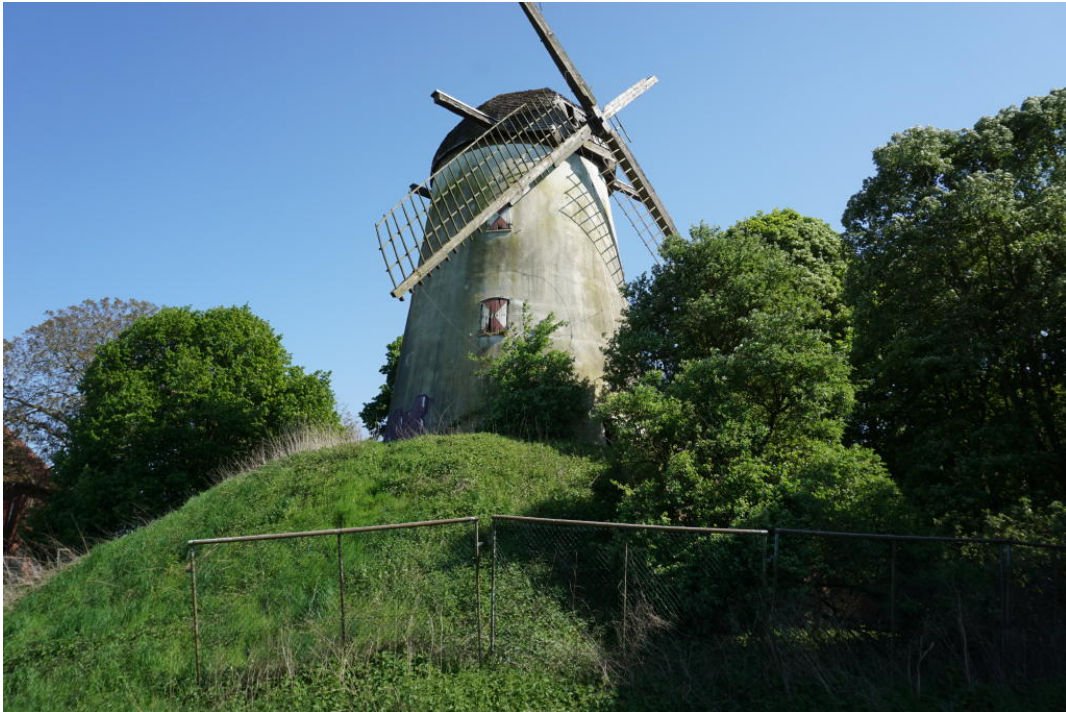
Ansicht der Mühle mit dem Mühlenwall von NW. Foto: Dr. Ralf Kreiner, 4.5.2018

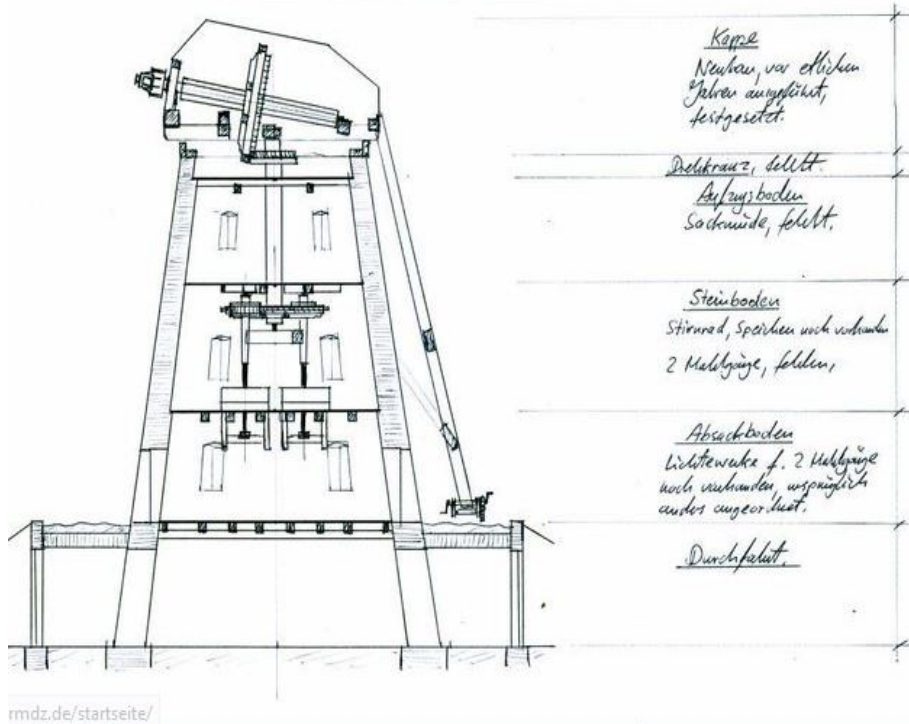
Windmühle in Erkelenz-Immerath

Skizze W. Hagen, April 2018

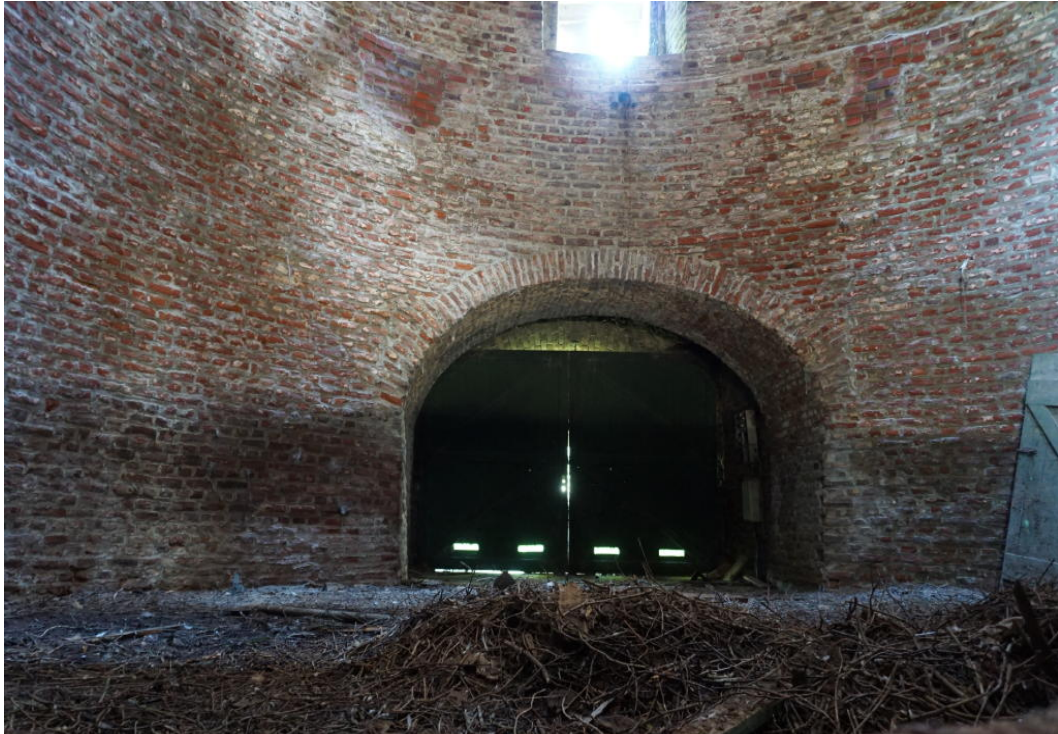
Die 1977 installierte Haube ist nicht drehbar, da sie mit den Fugbalken blank auf dem Mauerwerk aufsitzt. Die Haube ist marode und regendurchlässig. Das Mauerwerk ist dagegen in gutem Zustand. Nur im Bereich der Einfahrttore ist es offenkundig sanierungsbedürftig, was aber für die Statik des Turmes ohne Belang ist. Im Turmbereich sind keine Mauerrisse festzustellen. Außen ist der Turm vollständig verputzt. Die in den 1970er Jahren aufgebraachte Isolierschicht ist an einigen Stellen flächig abgeblättert.

Innenansicht, EG, Blick zum W-Eingang, Foto: Dr. Ralf Kreiner, 4.5.2018.

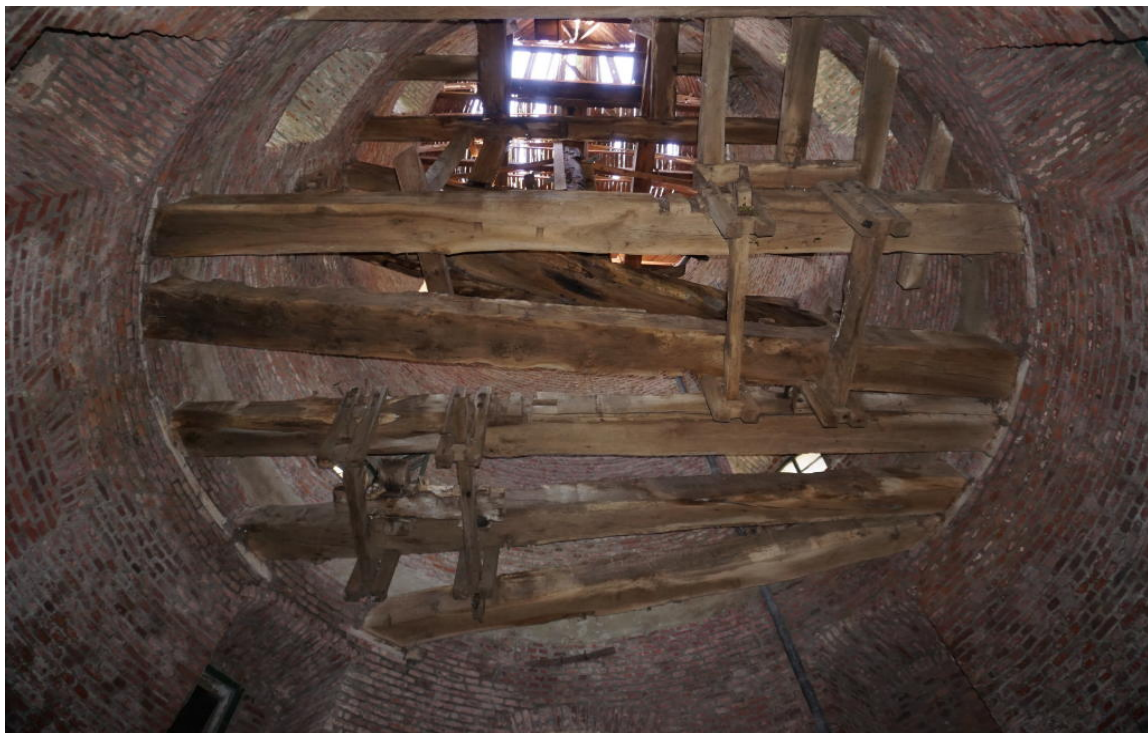
Die Tragbalken der Zwischengeschosse erscheinen in überwiegend gutem Zustand. Die Balkenköpfe im Mauerwerk müssen eingehend untersucht werden. Die Beplankung der Bohlen/Decken fehlt völlig, so dass man vom EG bis in die Haube sehen kann. Die Tragbalken des Bodens des 1. OG sind nicht mehr vorhanden.

Blick vom EG nach oben in den Mühlenturm. Dr. Ralf Kreiner, 4.5.2018.
